Défense nationale National  
Defence

HIVER 2005

# Propos de vol

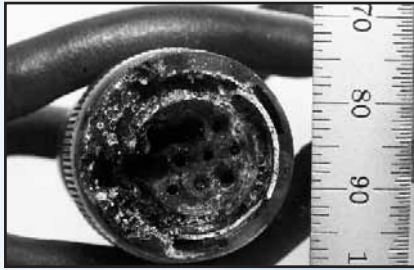
Le 18 février 2002, un connecteur électrique a provoqué un incendie à bord d'un hélicoptère *Labrador* CH113304. Le Centre d'essais techniques de la qualité (CETQ) a déterminé que l'une des causes probables était que les trous de broche inutilisés ou vides avaient permis aux broches de bouger et de provoquer un court-circuit. Le connecteur était conçu pour dix broches, mais seulement cinq broches étaient utilisées, et ni les broches inutilisées, ni les broches d'obturation n'étaient en place.

Même si la cause ne pourra jamais être déterminée avec certitude, le fait de ne pas remplir tous les orifices d'un connecteur en y insérant des bouchons d'obturation est contraire aux pratiques courantes recommandées dans les publications C-17-010-002/ME-000 et SAE ARP 5881 qui constituent la norme pour tous les aéronefs des FC.

Connecteur de circuit triphasé montrant des broches endommagées.

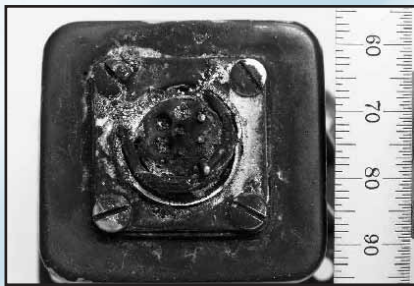
Extrémité relais du connecteur de circuit triphasé montrant les broches endommagées et le boîtier du connecteur fondu.
